CentreCOM® RH609 リリースノート

1 ソフトウェアバージョン 1.1PL5

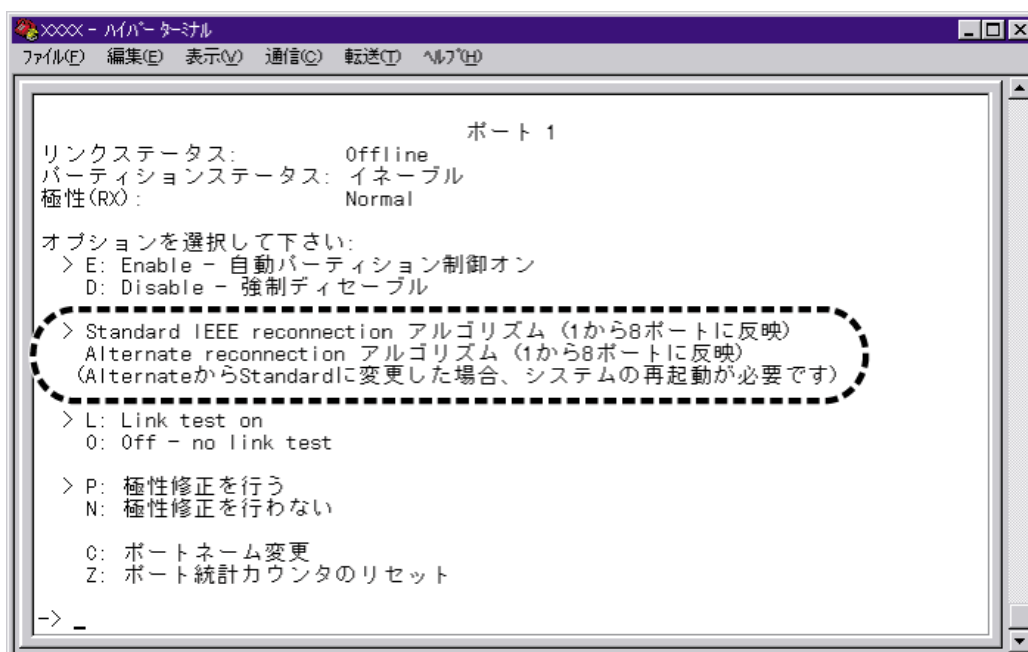
ポート 1 を選択した場合

ソフトウェアバージョン 1.1PL2 から 1.1PL3 へのバージョンアップにおいて、「ポートステータス」メニューの「ポート設定」メニュー画面、「再接続」オプションの内容が一部変更されました。
