CentreCOM® 8224SL リリースノート

1 ソフトウェアバージョン 4.0.13J

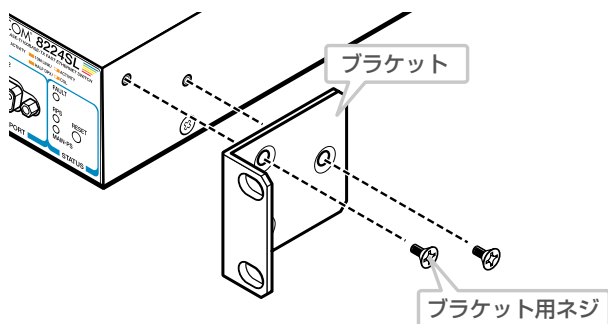
4.9 19 インチラックへの取り付けについて

製品リビジョンRevC1以降、19インチラック取り付けのためのブラケット用ネジ穴、および同梱のブラケット用ネジの個数が6個から4個になり、ブラケット1個につき2か所を止めるよう仕様変更されましたので、ご注意ください。計4か所の固定でも強度に問題はありません。製品リビジョンは、製品に同梱されている(本体背面に貼付されている)シリアル番号シールに記載されています。

RevC1以降の製品は、ブラケットを下図のように取り付けてください。

なお、ブラケット用ネジは必ず同梱のものを使用してください。同梱品以外のネジを使用すると、火災、感電、故障の原因となります。
