最初にお読みください

CentreCOM® 8224SL リリースノート

1 ソフトウェアバージョン 4.0.14J

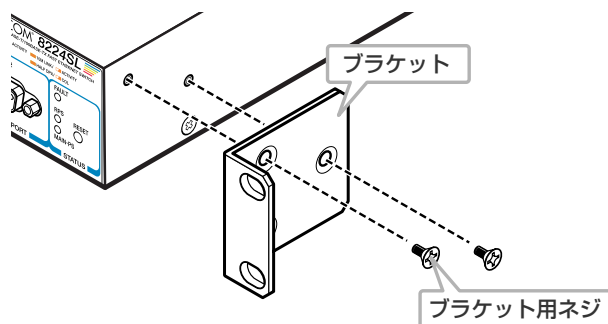
製品リビジョンRevC1以降、19インチラック取り付けのためのブラケット用ネジ穴、および同梱のブラケット用ネジの個数が6個から4個になり、ブラケット1個につき2か所を止めるよう仕様変更されましたので、ご注意ください。計4か所の固定でも強度に問題はありません。製品リビジョンは、製品に同梱されている(本体背面に貼付されている)シリアル番号シールに記載されています。

RevC1以降の製品は、ブラケットを下図のように取り付けてください。

なお、ブラケット用ネジは必ず同梱のものを使用してください。同梱品以外のネジを使用すると、火災、感電、故障の原因となります。
