# CentreCOM 9100/8500 シリーズ リリースノート

## ファームウェアバージョン 4.1.10

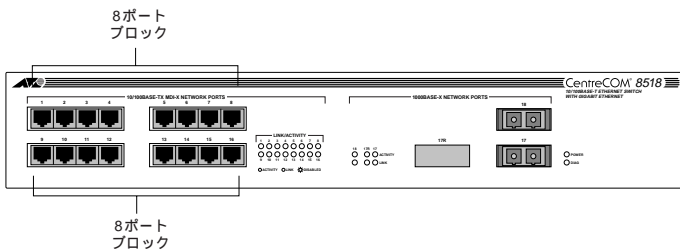
図 13-1 : C8518 における ERRP ポートの組み合わせ

ユーザーガイド 13-5 ページの図 13-1 (「C8518 における ERRP ポートの組み合わせ」) を下記のとおり訂正します。C8518 では、上段の 8 ポート (ポート 1 ~ 8) と下段の 8 ポート (ポート 9 ~ 16) でそれぞれ ERRP のポートブロックを形成します。
