# CentreCOM® WR540APS リリースノート

## 1 ファームウェアバージョン 2.1.0

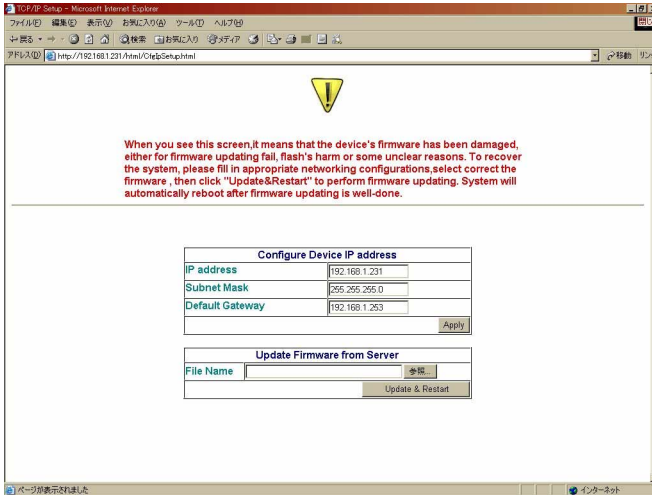
バックアップコード、ファームウェアのバージョンアップの手順は、以上で終了です。ファームウェア更新中に問題が発生すると、次の注意画面が表示されます。この場合は、「参照...」ボタンをクリックし、ファームウェアファイルを選択し、「Update & Restart」ボタンをクリックしてください。

本製品が再起動するまでの間は、絶対に電源を切らないでください。書き込み中に電源を切ると、本製品を再起動できなくなる可能性があります。

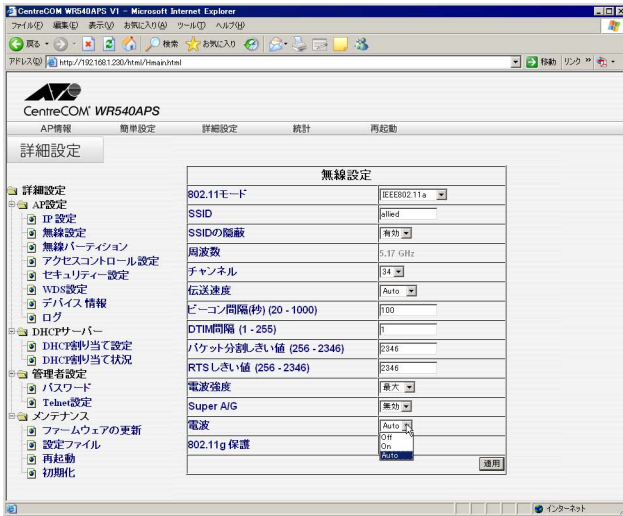
#### 3.1 リンクリレー機能の有効 / 無効の切り替え

リンクリレー機能の有効 / 無効を切り替える設定が追加されました。リンクリレー機能は、WDS 設定で「アクセスポイントモード」を選択した場合に使用することができます。無線設定の「電波」の選択肢に追加された「Auto」を選択すると、有線 LAN 側のリンク状態に合わせて、電波の On/Off が切り替わります（リンクリレー機能が有効）。「電波」の選択肢の「On」または「Off」を選択すると、有線側のリンク状態には関係なく、電波を送信、または停止します（リンクリレー機能が無効）。デフォルトは「Auto」です。

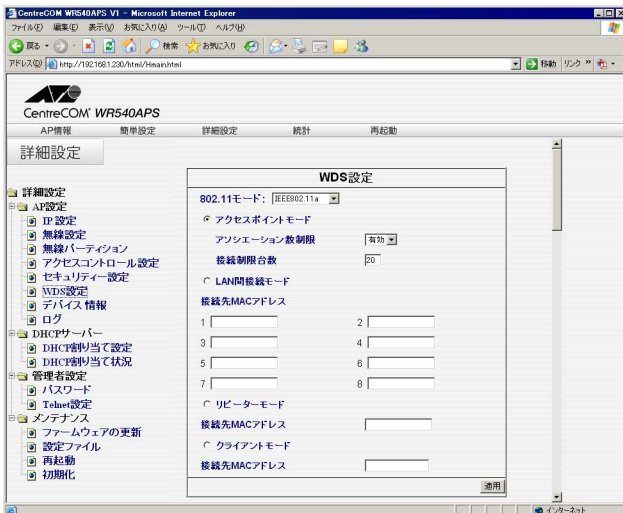
### 3.2 アクセスポイントモードの接続可能な無線端末の台数制限の有効 / 無効の切り替え

WDS設定で「アクセスポイントモード」を選択した場合、接続可能な無線端末の台数制限が可能ですが、この機能の有効 / 無効を切り替える設定が追加されました。

WDS設定の「アソシエーション数制限」で有効、または無効を選択すると、台数制限の有効 / 無効が切り替わります。デフォルトは「有効」です。
