CentreCOM® 8216FXL/SC リリースノート

1 ソフトウェアバージョン 2.5.0J

2.1 イングレスフィルター設定について

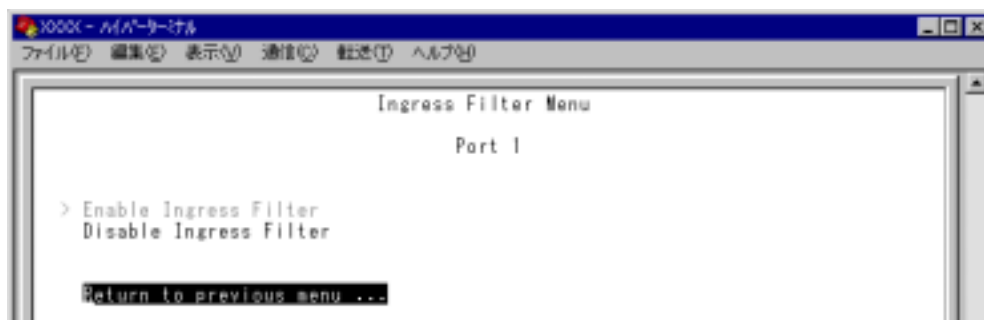
- 1 [Main Menu] -> [Virtual LANs/QoS] -> [Ingress Filter configuration] とすすみます。
- 2 「Ingress Filter configuration」画面からポート番号を選択し、「Ingress Filter Menu」画
面を表示します。次の画面は「ポート 1」を選択した場合です。

Enable Ingress Filter/Disable Ingress Filter

イングレスフィルターの有効・無効を設定します。デフォルトは Enable Ingress Filter で
す(ソフトウェアバージョン 2.4.2J 以前は常に Enabled)。

Enable Ingress Filter

受信パケットの VLAN ID が受信ポートの所属 VLAN と一致した場合のみパケットを受け
入れ、それ以外は破棄します。

Disable Ingress Filter

受信パケットの VLAN ID が受信ポートの所属 VLAN と一致しない場合でも、パケットは
破棄されません。

本製品でIGMPスヌーピング機能によるマルチキャストグループの登録を行い、かつ、本製品にIGMPメッセージを送信しないマルチキャストパケット送信専用サーバーなどを接続した環境の場合、サーバーの接続ポートをDisable Ingress Filterに設定することにより、サーバーから本製品に登録されたマルチキャストグループ宛のフラディングが可能になります。
-

マルチプルVLANモード時はこのメニューオプションが表示されません。イングレスフィルタはデフォルトのEnabledで動作します。
