# CentreCOM® 8216FXL/SC リリースノート

## 1 ソフトウェアバージョン 2.5.1J

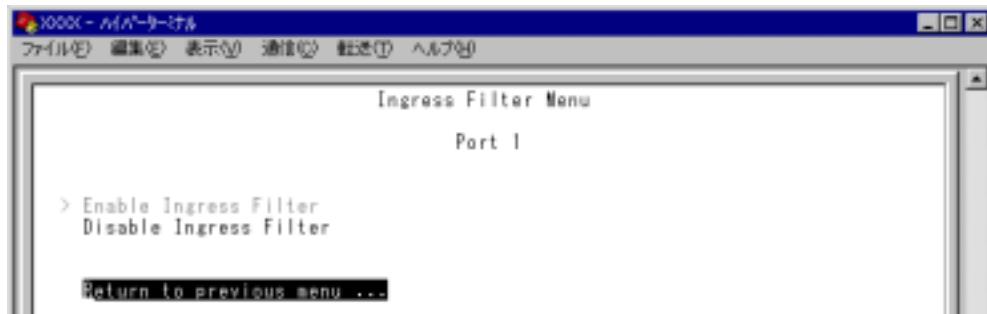
- 2** 「Ingress Filter configuration」画面からポート番号を選択し、「Ingress Filter Menu」画面を表示します。次の画面は「ポート 1」を選択した場合です。

#### Enable Ingress Filter/Disable Ingress Filter

イングレスフィルターの有効・無効を設定します。デフォルトは Enable Ingress Filter です(ソフトウェアバージョン 2.4.2J 以前は常に Enabled)。

受信パケットの VLAN ID が受信ポートの所属 VLAN と一致した場合のみパケットを受け入れ、それ以外は破棄します。

受信パケットの VLAN ID が受信ポートの所属 VLAN と一致しない場合でも、パケットは破棄されません。
