CentreCOM® 8216FXL/SC リリースノート

1 ソフトウェアバージョン 2.5.4J

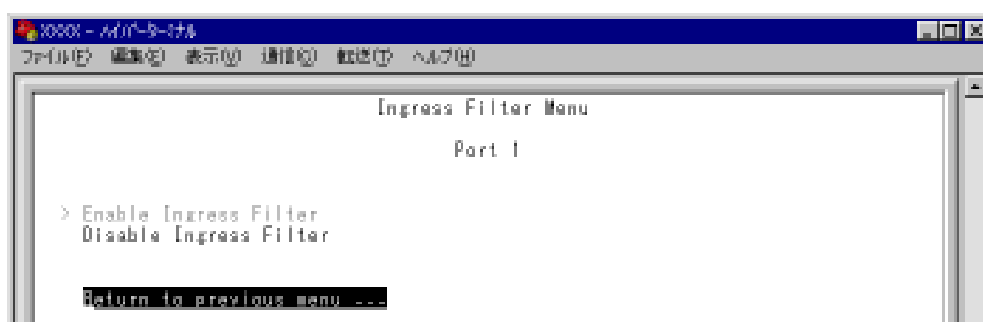
- 1 [Main Menu] -> [Virtual LANs/QoS] -> [Ingress Filter configuration] とすすみます。
- 2 「Ingress Filter configuration」画面からポート番号を選択し、「Ingress Filter Menu」画面を表示します。次の画面は「ポート 1」を選択した場合です。

Enable Ingress Filter/Disable Ingress Filter

イングレスフィルターの有効・無効を設定します。デフォルトは Enable Ingress Filter です(ソフトウェアバージョン 2.4.2J 以前は常に Enabled)。

受信パケットの VLAN ID が受信ポートの所属 VLAN と一致した場合のみパケットを受け入れ、それ以外は破棄します。

受信パケットの VLAN ID が受信ポートの所属 VLAN と一致しない場合でも、パケットは破棄されません。
