# CentreCOM<sup>®</sup> 8216XL リリースノート

## 1 ソフトウェアバージョン 2.5.0J

### 2 本バージョンで追加・削除された項目

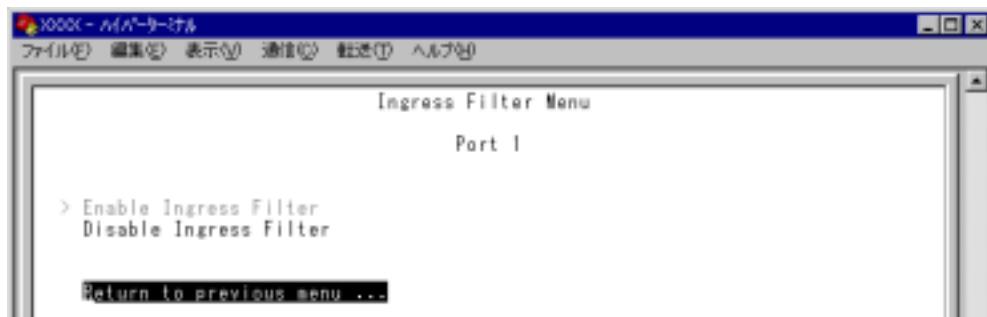
- 1** [Main Menu] -> [Virtual LANs/QoS] -> [Ingress Filter configuration] とすすみます。
- 2** 「Ingress Filter configuration」画面からポート番号を選択し、「Ingress Filter Menu」画面を表示します。次の画面は「ポート 1」を選択した場合です。

#### Enable Ingress Filter/Disable Ingress Filter

イングレスフィルターの有効・無効を設定します。デフォルトは Enable Ingress Filter です(ソフトウェアバージョン 2.4.2J 以前は常に Enabled)。

##### Enable Ingress Filter

受信パケットの VLAN ID が受信ポートの所属 VLAN と一致した場合のみパケットを受け入れ、それ以外は破棄します。

##### Disable Ingress Filter

受信パケットの VLAN ID が受信ポートの所属 VLAN と一致しない場合でも、パケットは破棄されません。

[Virtual LANs/QoS] メニューに、各ポートでイングレスフィルターの有効・無効を設定する [Ingress Filter configuration] メニューオプションが追加されました。以下に設定手順を示します。

- ▶ **i** 本製品でIGMPスヌーピング機能によるマルチキャストグループの登録を行い、かつ、本製品にIGMPメッセージを送信しないマルチキャストパケット送信専用サーバーなどを接続した環境の場合、サーバーの接続ポートをDisable Ingress Filterに設定することにより、サーバーから本製品に登録されたマルチキャストグループ宛のフラッディングが可能になります。
- ▶ **!** マルチプルVLANモード時はこのメニューオプションが表示されません。イングレスフィルターはデフォルトの Enabled で動作します。
