CentreCOM® 8216XL リリースノート

1 ソフトウェアバージョン 2.5.1J

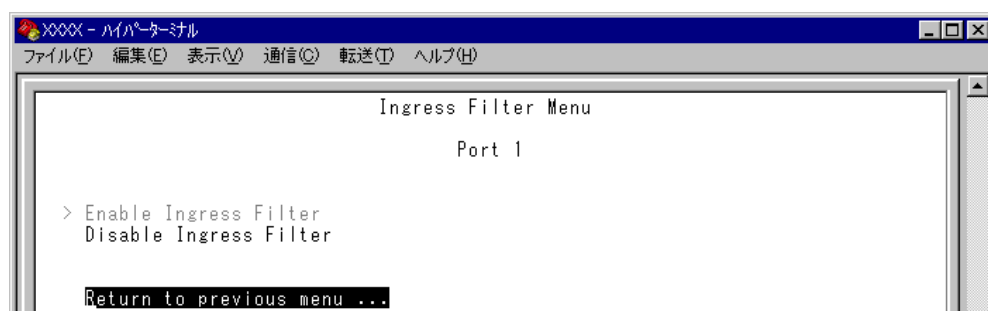
- 1 [Main Menu] -> [Virtual LANs/QoS] -> [Ingress Filter configuration] とすすみます。
- 2 「Ingress Filter configuration」画面からポート番号を選択し、「Ingress Filter Menu」画面を表示します。次の画面は「ポート 1」を選択した場合です。

Enable Ingress Filter/Disable Ingress Filter

イングレスフィルターの有効・無効を設定します。デフォルトは Enable Ingress Filter です (ソフトウェアバージョン 2.4.2J 以前は常に Enabled)。

Enable Ingress Filter

受信パケットの VLAN ID が受信ポートの所属 VLAN と一致した場合のみパケットを受け入れ、それ以外は破棄します。

Disable Ingress Filter

受信パケットの VLAN ID が受信ポートの所属 VLAN と一致しない場合でも、パケットは破棄されません。

本製品でIGMPスヌーピング機能によるマルチキャストグループの登録を行い、かつ、本製品にIGMPメッセージを送信しないマルチキャストパケット送信専用サーバーなどを接続した環境の場合、サーバーの接続ポートをDisable Ingress Filterに設定することにより、サーバーから本製品に登録されたマルチキャストグループ宛のフラッディングが可能になります。

マルチプルVLANモード時はこのメニューオプションが表示されません。イングレスフィルターはデフォルトの Enabled で動作します。
