CentreCOM® 8224XL リリースノート

ファームウェアバージョン 1.2.12J

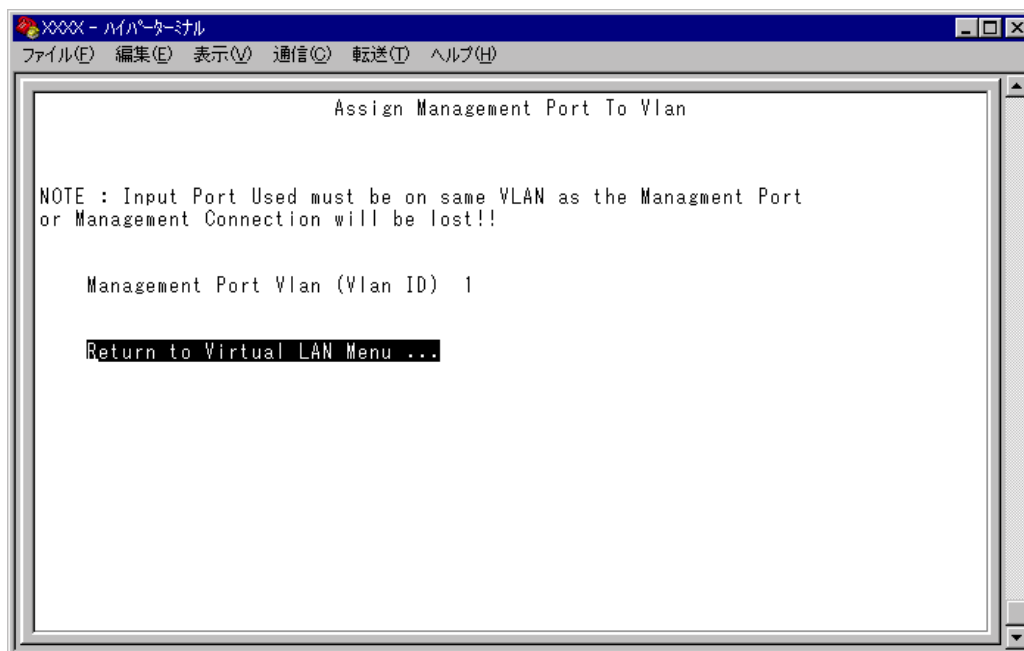
1. [Main Menu] -> [Virtual LANs/QoS] -> [Assign Management Port To VLAN] とすみ、次の画面を表示します。

2. [M]を入力して、既存のIDをハイライト表示します。
3. [Enter]キーを押して、「->」プロンプトを表示します。
4. 「->」プロンプトに続けて、あらかじめ定義されたVLANのID番号を半角数字で入力します。

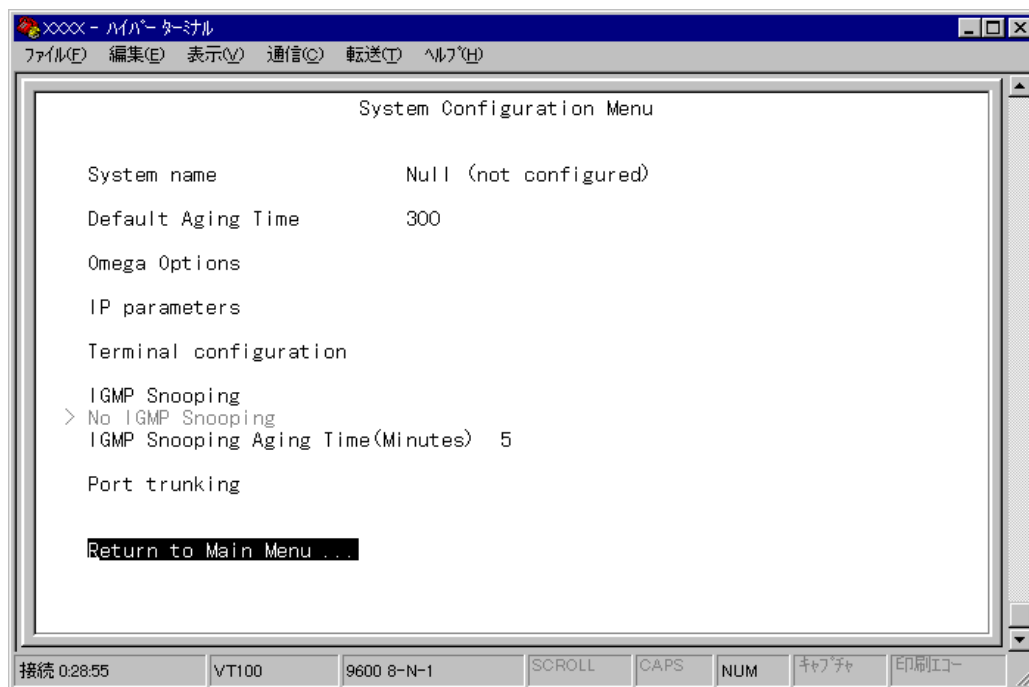
バージョン1.2.9Jより、IGMPパケット専用のエイジングタイムを設定することが可能になりました。デフォルトは5(分)です。エイジングタイムを設定すれば、IGMP スヌーピング機能が有効な場合、設定した時間内にIGMPパケット(レポート・メッセージ)の送信がないマルチキャストパケット・ポートは自動的に削除されます。

1. [Main Menu] -> [System Configuration] とすすみ、**[↓]**を複数回押して、IGMP Snooping Aging Time(Minutes)の入力フィールドにカーソルを移動します。
2. **[Enter]**キーを押すと「->」プロンプトが表示されます。
「->」プロンプトに続けて 1 ~ 9999(分)の半角数字を入力し、**[Enter]**キーを押します。
「0」ゼロを入力して**[Enter]**キーを押すと、この機能は無効となります。(登録されたマルチキャストパケット・ポートはシステムがリセットされるまで削除されません。)

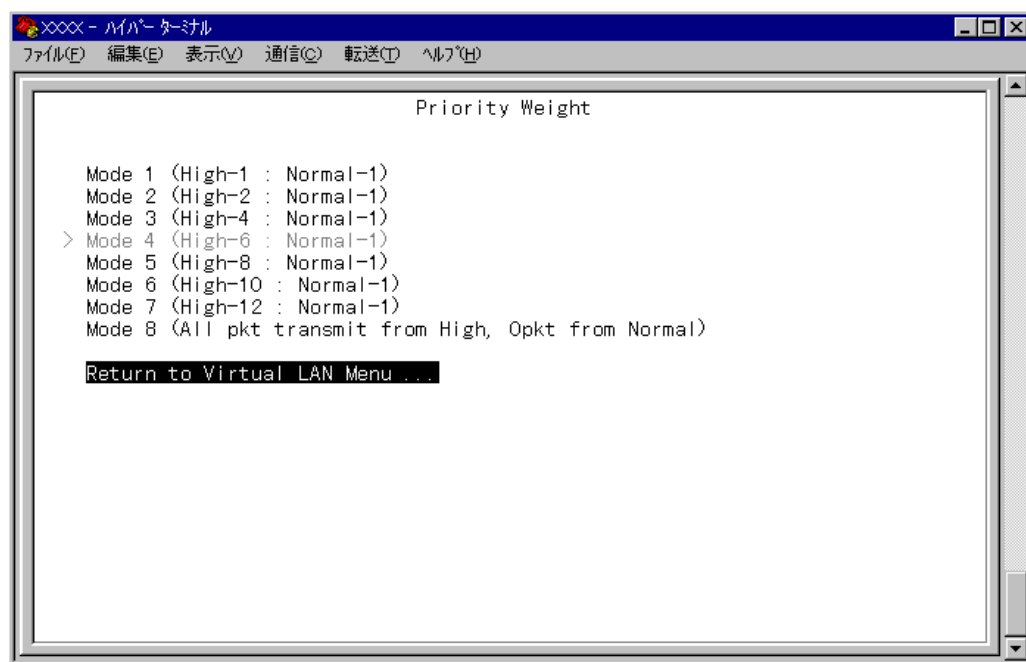
1. [Main Menu] -> [Virtual LANs/Qos] -> [Priority Weight configuration] とすすみ、次の画面を表示します。

2. 帯域保証の割合を Mode 1 ~ Mode 8 より選択します。デフォルトは Mode 4 (High-6 : Normal-1) です。
Mode 1 ~ Mode 7 のカッコ内の表示、「High- X(1, 2, 4, 6, 8, 10, 12) : Normal-1」は、High プライオリティキューのパケットを X 個送信後に Normal プライオリティキューのパケットを 1 個送信することを示します。
「Mode 8 (All pkt transmit from High, Opkt from Normal)」は、High プライオリティキューのパケットを全て送信後、Normal プライオリティキューのパケットを送信することを示します。
