CentreCOM® 8224XL リリースノート

1 ソフトウェアバージョン 2.5.0J

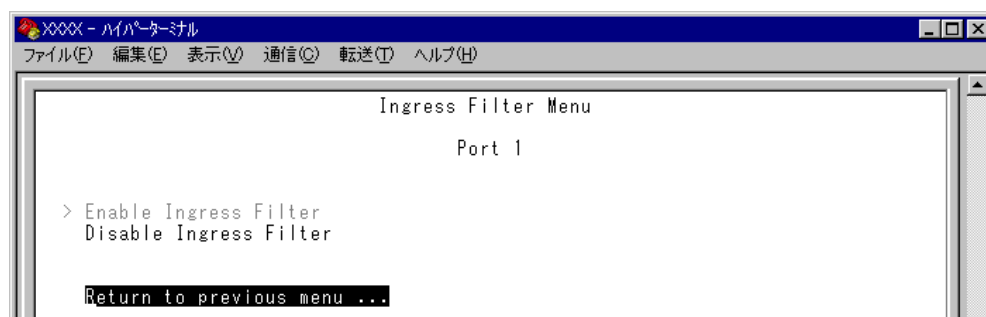
- 1 [Main Menu] -> [Virtual LANs/QoS] -> [Ingress Filter configuration] とすすみます。
- 2 「Ingress Filter configuration」画面からポート番号を選択し、「Ingress Filter Menu」画面を表示します。次の画面は「ポート 1」を選択した場合です。

Enable Ingress Filter/Disable Ingress Filter

イングレスフィルターの有効・無効を設定します。デフォルトは Enable Ingress Filter です(ソフトウェアバージョン 2.4.2J 以前は常に Enabled)。

Enable Ingress Filter

受信パケットの VLAN ID が受信ポートの所属 VLAN と一致した場合のみパケットを受け入れ、それ以外は破棄します。

Disable Ingress Filter

受信パケットの VLAN ID が受信ポートの所属 VLAN と一致しない場合でも、パケットは破棄されません。

- i** 本製品でIGMPスヌーピング機能によるマルチキャストグループの登録を行い、かつ、本製品にIGMPメッセージを送信しないマルチキャストパケット送信専用サーバーなどを接続した環境の場合、サーバーの接続ポートをDisable Ingress Filterに設定することにより、サーバーから本製品に登録されたマルチキャストグループ宛のフラッディングが可能になります。
- !** マルチプルVLANモード時はこのメニューオプションが表示されません。イングレスフィルターはデフォルトのEnabledで動作します。
