# CentreCOM<sup>®</sup> 8224XL リリースノート

## 1 ソフトウェアバージョン 2.5.4J

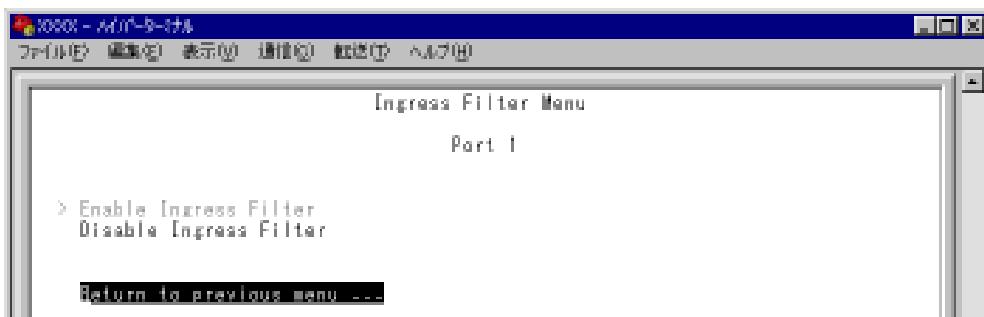
- 1** [Main Menu] -> [Virtual LANs/QoS] -> [Ingress Filter configuration] とすすみます。
- 2** 「Ingress Filter configuration」画面からポート番号を選択し、「Ingress Filter Menu」画面を表示します。次の画面は「ポート 1」を選択した場合です。

### Enable Ingress Filter/Disable Ingress Filter

受信パケットの VLAN ID が受信ポートの所属 VLAN と一致した場合のみパケットを受け入れ、それ以外は破棄します。

受信パケットの VLAN ID が受信ポートの所属 VLAN と一致しない場合でも、パケットは破棄されません。
