CentreCOM® 9006SX/SC リリースノート

1. ソフトウェアバージョン 1.0.5J

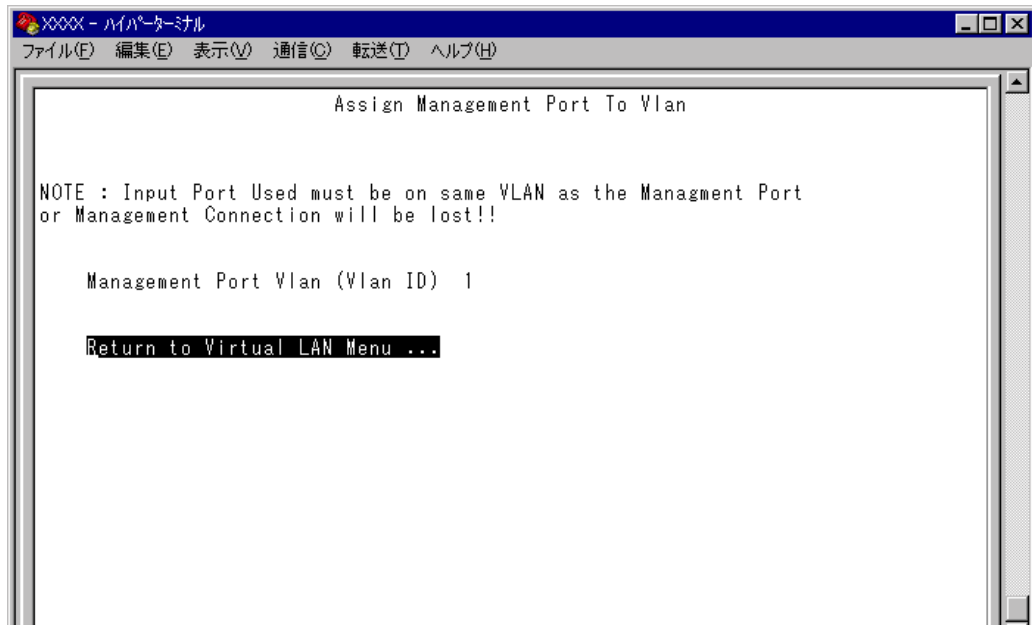
1. [Main Menu] -> [Virtual LANs/QoS] -> [Assign Management Port To VLAN] とす
すみ、次の画面を表示します。

2. **[M]**を入力して、既存の ID をハイライト表示します。
3. **[Enter]**キーを押して、「->」プロンプトを表示します。
4. 「->」プロンプトに続けて、あらかじめ定義されたVLANのID番号を半角数字で入力します。

デフォルト設定では、マネージメントポートは「Default VLAN(ID = 1)」に所属しています。Default VLAN 以外の VLAN にマネージメントポートを割り当ての場合に、このオプションであらかじめ定義された VLAN の ID 番号を設定します。(VLAN ID は、「VLAN Definition Menu」画面から各 VLAN ごとに設定します。)
