# CentreCOM® 9006SX/SC リリースノート

## 1 ソフトウェアバージョン 2.5.0J

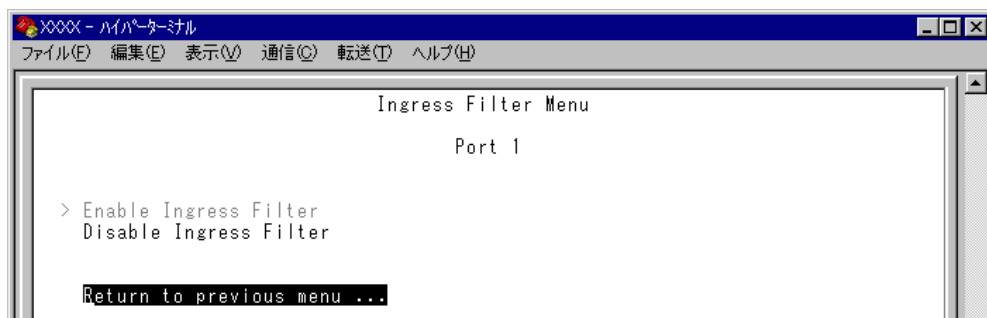
- 1 [Main Menu] -> [Virtual LANs/QoS] -> [Ingress Filter configuration] とすすみます。
- 2 「Ingress Filter configuration」画面からポート番号を選択し、「Ingress Filter Menu」画  
面を表示します。次の画面は「ポート 1」を選択した場合です。

#### Enable Ingress Filter/Disable Ingress Filter

イングレスフィルターの有効・無効を設定します。デフォルトは Enable Ingress Filter で  
す(ソフトウェアバージョン 2.4.2J 以前は常に Enabled)。

受信パケットの VLAN ID が受信ポートの所属 VLAN と一致した場合のみパケットを受け  
入れ、それ以外は破棄します。

受信パケットの VLAN ID が受信ポートの所属 VLAN と一致しない場合でも、パケットは  
破棄されません。

本製品でIGMPスヌーピング機能によるマルチキャストグループの登録を行い、かつ、本製品にIGMPメッセージを送信しないマルチキャストパケット送信専用サーバーなどを接続した環境の場合、サーバーの接続ポートをDisable Ingress Filterに設定することにより、サーバーから本製品に登録されたマルチキャストグループ宛のフラッディングが可能になります。
-

マルチプルVLANモード時はこのメニューオプションが表示されません。イングレスフィルターはデフォルトのEnabledで動作します。
