CentreCOM[®] 9006SX/SC リリースノート

1 ソフトウェアバージョン 2.5.1J

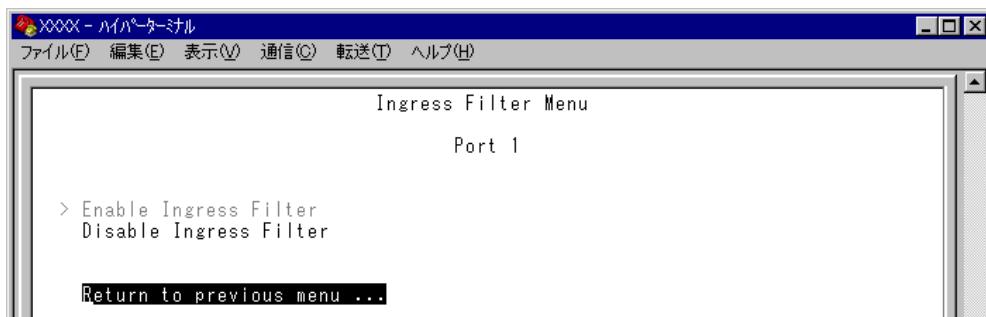
- 2** 「Ingress Filter configuration」画面からポート番号を選択し、「Ingress Filter Menu」画面を表示します。次の画面は「ポート 1」を選択した場合です。

Enable Ingress Filter/Disable Ingress Filter

イングレスフィルターの有効・無効を設定します。デフォルトは Enable Ingress Filter です(ソフトウェアバージョン 2.4.2J 以前は常に Enabled)。

Enable Ingress Filter

受信パケットの VLAN ID が受信ポートの所属 VLAN と一致した場合のみパケットを受け入れ、それ以外は破棄します。

Disable Ingress Filter

受信パケットの VLAN ID が受信ポートの所属 VLAN と一致しない場合でも、パケットは破棄されません。

- 本製品でIGMPスヌーピング機能によるマルチキャストグループの登録を行い、かつ、本製品にIGMPメッセージを送信しないマルチキャストパケット送信専用サーバーなどを接続した環境の場合、サーバーの接続ポートをDisable Ingress Filterに設定することにより、サーバーから本製品に登録されたマルチキャストグループ宛のフラッディングが可能になります。
- マルチプルVLANモード時はこのメニューオプションが表示されません。イングレスフィルターはデフォルトの Enabled で動作します。
