CentreCOM® 9006SX/SC リリースノート

1 ソフトウェアバージョン 2.5.4J

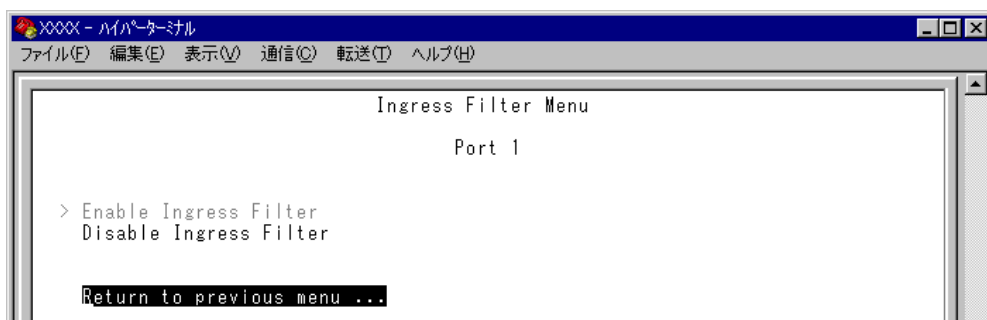
- 1 [Main Menu] -> [Virtual LANs/QoS] -> [Ingress Filter configuration] とすすみます。
- 2 「Ingress Filter configuration」画面からポート番号を選択し、「Ingress Filter Menu」画面を表示します。次の画面は「ポート 1」を選択した場合です。

Enable Ingress Filter/Disable Ingress Filter

イングレスフィルターの有効・無効を設定します。デフォルトは Enable Ingress Filter です(ソフトウェアバージョン 2.4.2J 以前は常に Enabled)。

受信パケットの VLAN ID が受信ポートの所属 VLAN と一致した場合のみパケットを受け入れ、それ以外は破棄します。

受信パケットの VLAN ID が受信ポートの所属 VLAN と一致しない場合でも、パケットは破棄されません。
