CentreCOM® 9006T リリースノート

1 ソフトウェアバージョン 2.5.0J

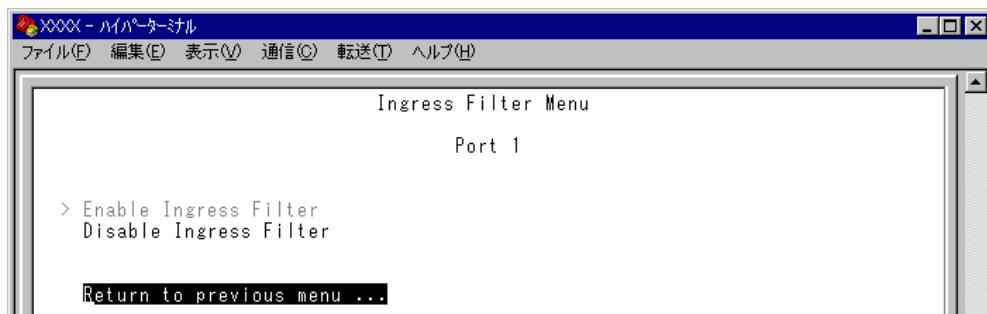
- 1** [Main Menu] -> [Virtual LANs/QoS] -> [Ingress Filter configuration] とすすみます。
- 2** 「Ingress Filter configuration」画面からポート番号を選択し、「Ingress Filter Menu」画面を表示します。次の画面は「ポート 1」を選択した場合です。

Enable Ingress Filter/Disable Ingress Filter

イングレスフィルターの有効・無効を設定します。デフォルトは Enable Ingress Filter です(ソフトウェアバージョン 2.4.2J 以前は常に Enabled)。

Enable Ingress Filter

受信パケットの VLAN ID が受信ポートの所属 VLAN と一致した場合のみパケットを受け入れ、それ以外は破棄します。

Disable Ingress Filter

受信パケットの VLAN ID が受信ポートの所属 VLAN と一致しない場合でも、パケットは破棄されません。
