CentreCOM® 9812T/9816GB リリースノート

1 ソフトウェアバージョン 2.6.2 pl06 (2.6.2-06)

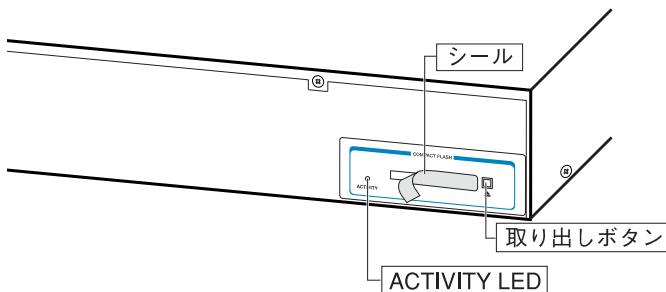
1. ご購入時には、CF カードスロットをシーリングしてあります。CF カードを使用する際にはシールをはがしてください。

2. CF カードをスロットにしっかりと奥まで差し込みます（CF カードが挿入されると、取り出しボタンが飛び出ます）。
