CentreCOM® 9812T/9816GB リリースノート

1 ソフトウェアバージョン 2.6.2 plj08 (2.6.2-j08)

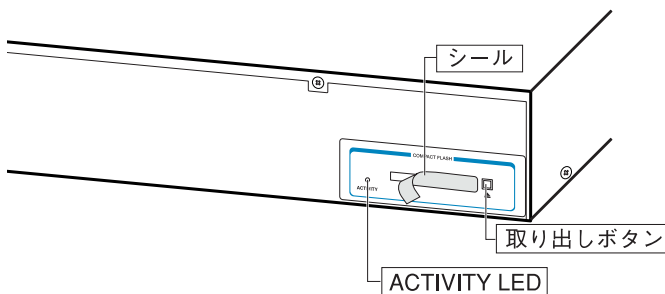
1. ご購入時には、CF カードスロットをシーリングしてあります。CF カードを使用する際にはシールをはがしてください。

2. CF カードをスロットにしっかりと奥まで差し込みます（CF カードが挿入されると、取り出しボタンが飛び出ます）。
